Fredelsloh, den 26.09.2023

Gebäudesituation der Stützpunktfeuerwehr Fredelsloh

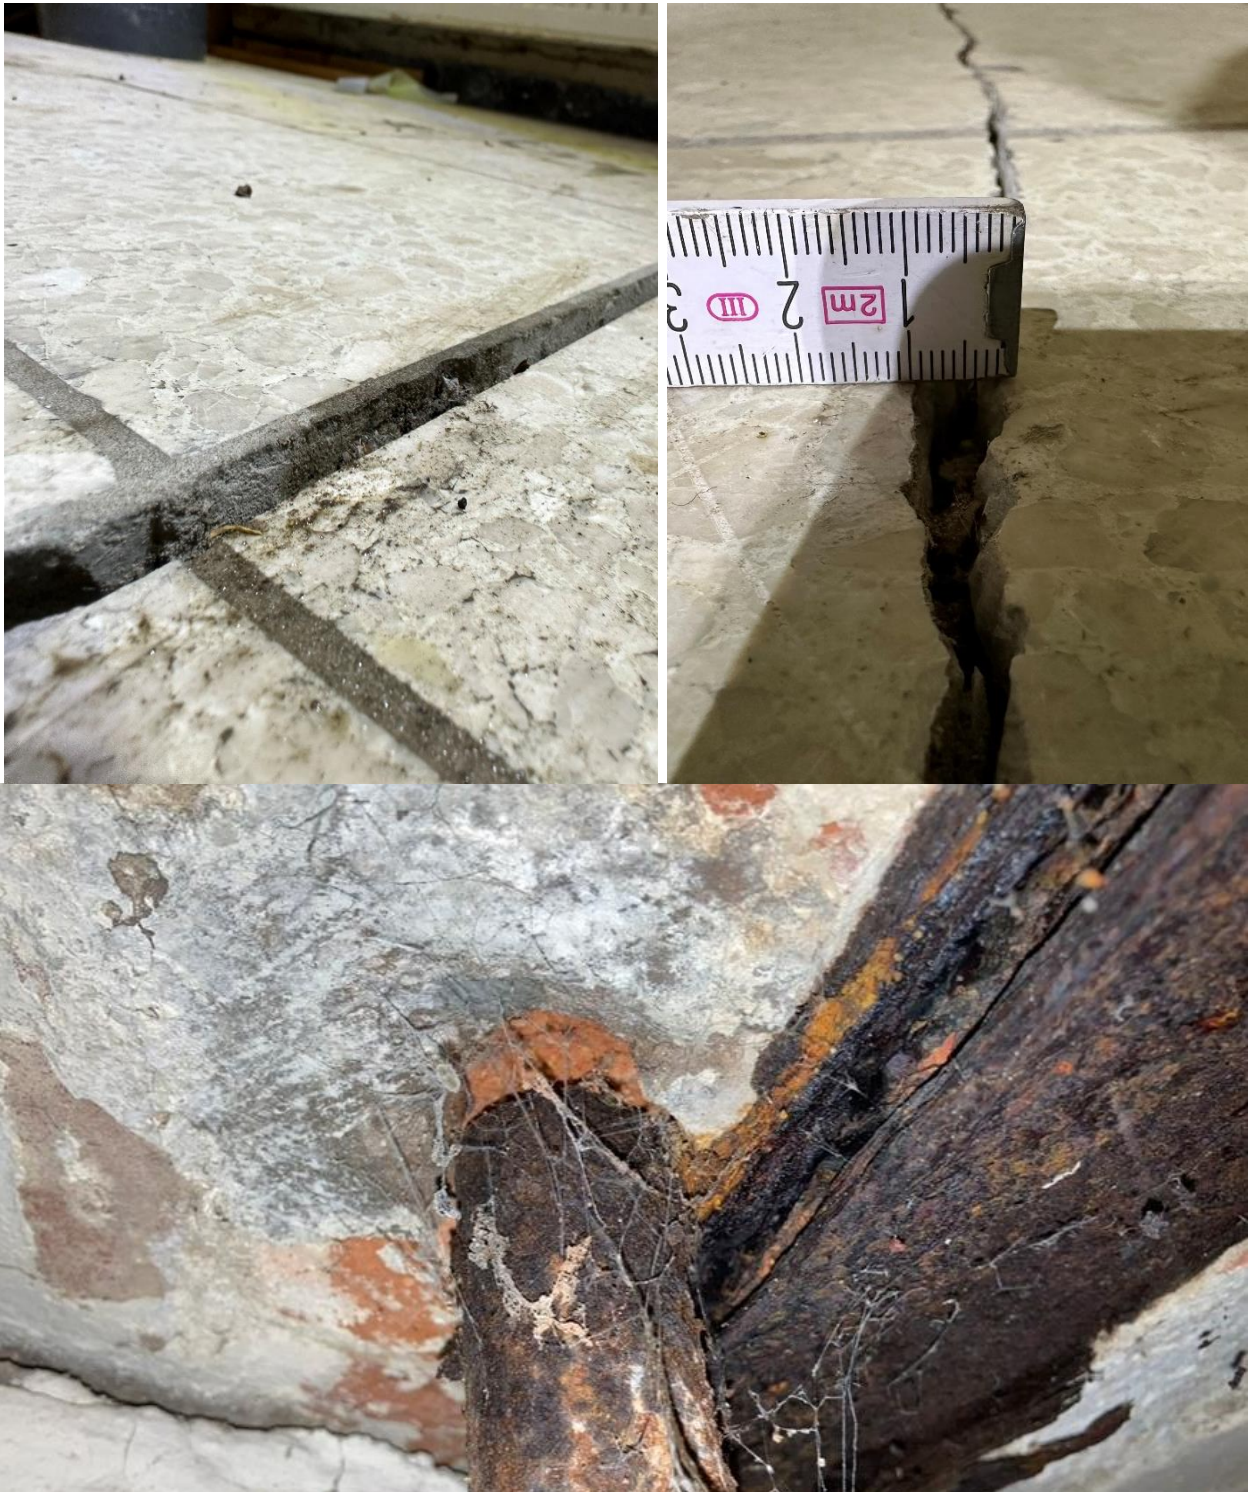
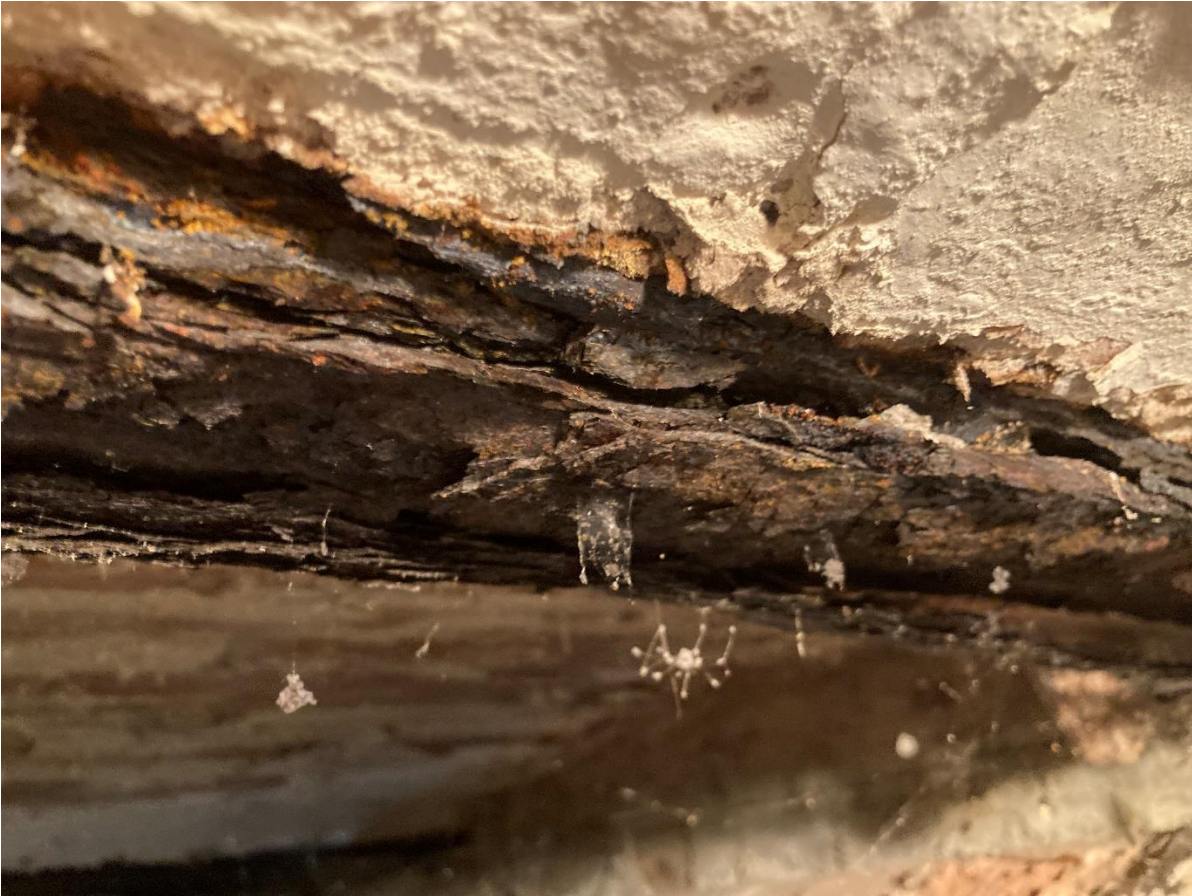
(1) Durchgerostete Stahlträger im Keller. Infolgedessen Rissbildungen in Decken und Wänden, welche sich über das gesamte Gebäude ausgebreitet haben und zunehmend voranschreiten.

Bereits im Dezember 2022 wurde Herr Stumpe über diese Vorkommnisse telefonisch informiert und der betroffene Gebäudeteil gesperrt. Am 05. Januar 2023 erfolgte eine Begehung mit einem Ingenieurbüro. Bei diesem wurden alle Mängel dokumentiert und sollten anschließend in Form eines Gutachtens bewertet werden. Als Ergebnis entstand eine zweizeilige E-Mail dessen Inhalt sowie die empfohlenen Maßnahmen wir bis heute in Frage stellen. Es wurde empfohlen, Drehstützen mit einem 6mm Flachstahl aufzustellen. Die Stahlträger, die gestützt werden sollen, sind jedoch nicht mehr existent, was in kurzer Vergangenheit zu erneuten Rissbildungen und Absacken der Decke geführt hat.

Empfohlen wurde bei dem Termin am 05. Januar 2023 ebenfalls, Bohrungen um das Feuerwehrgerätehaus durchzuführen, um die Bodenbeschaffenheit im Baugrund beurteilen zu können. Dieser Hinweis sowie die Beurteilung der übrigen Risse im Gebäude haben sich in dem „Gutachten“ allerdings nicht wiedergefunden. Da die Rissbildungen fortlaufend voranschreiten und die Planungen und Baumaßnahmen für eine Sanierung oder einen Neubau mehrere Jahre in Anspruch nehmen, beantragt die Ortsfeuerwehr Fredelsloh hiermit, umgehend mit den Planungen zu beginnen. Weiterhin fordern wir eine unabhängige Beurteilung durch die Feuerwehr-Unfallkasse-Niedersachsen, um die Sicherheit der Kameradinnen und Kameraden im erforderlichen Maß beurteilen und sicherstellen zu können.

Fotos: Niklas Ohm - Rissbildungen und Rost - dokumentiert 12/2022
